# 영산강 상류 농업용 보로 인한 수질변화에 관한 연구

## Study on Water Quality Change in the Upper Region of Yeongsan River due to River Underwater Stank

### Abstract

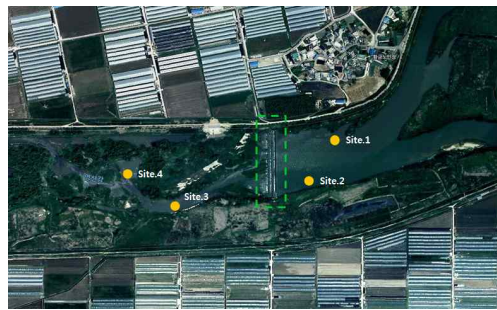
하천의 수중보에 따른 수질변화를 알아보기 위해 용산교와 오룡교에 위치한 수중보를 중심으로 각각 상류(100m 이내 sampling Site. 1, 2) 2곳을 지점하고 하류 (100m 이내, sampling Site. 3, 4) 2곳을 지점하여 조사하였고 그 지점을 Fig. 3과 Fig. 4에 나타내었다.

**Fig. 3.** Yongsan bridge sampling Site.

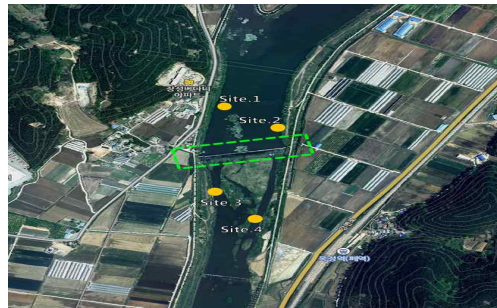
**Fig. 4.** Ohryong bridge sampling Site.

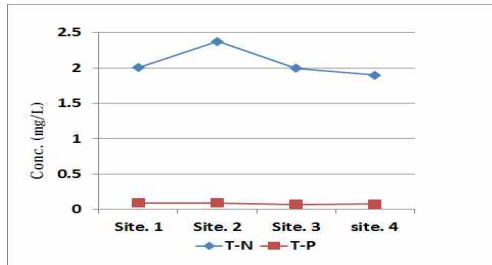
Fig. 9는 오룡교의 지점별 T-N과 T-P의 농도를 나타내었다. T-N과 T-P의 농도는 수중보를 거치면서 다소 감소한 값을 보여주었지만 수중보로 인한 상관성을 찾을 수 없었다.

Fig. 9. T-N, T-P at each sampling site of Ohryong bridge.
